## **АВАРІЯ ПА «ТИТАН» КОМПАНІЇ OCEAN GATE – УРОКИ ТРАГЕДІЇ: ВІД ПРОРИВНОГО СТАРТАПУ ДО ГЛИБОКОВОДНОЇ КАТАСТРОФИ**

**Анотація:** Проаналізовано відомі з відкритих джерел матеріали, щоб зрозуміти фактори, що призвели до катастрофічної загибелі ПА «Титан» у червні 2023 року при зануренні до «Титаніка», та допомогти гарантувати, що подібна трагедія не повториться у майбутньому.

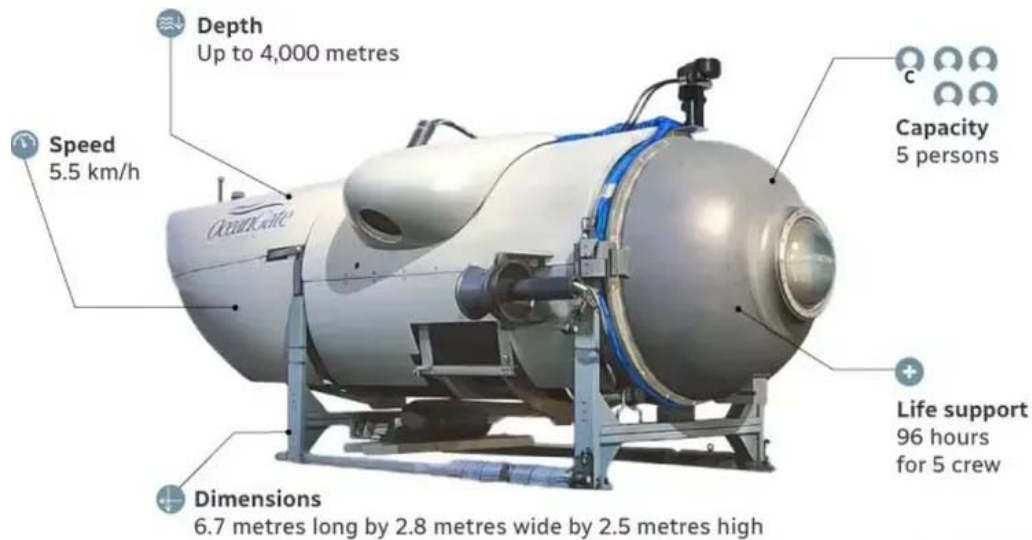
Центральна частина міцного корпусу апарату є циліндричною трубою довжиною 2,4 м з внутрішнім діаметром 1,42 м, що складається з 800 шарів вуглецевого волокна з товщиною стінки 127 мм. Дві напівсфери з титану закривають карбонову трубу через приклеєні титанові кільця. Для захисту від морської води на шов та циліндр напилено поліуретановий еластомер. У напівсферу, що відкидається, вбудований лінзовидний акриловий ілюмінатор із зовнішнім діаметром 0,53 м і масою 40 кг. На додаток до відсіку екіпажу «Титан» включає посадкову конструкцію і зовнішню оболонку зі скловолоконного композиту, які кріпляться болтами до титанових сполучних кілець. Загалом «Титан» має розміри 6,70 м × 2,80 м × 2,50 м і важить 9525 кг при максимальному корисному навантаженні 685кг. Він рухається зі швидкістю до 5,6 км/год із використанням чотирьох електричних двигунів, розташованих у два ряди по горизонталі та два по вертикалі. Система життєзабезпечення розрахована на 23 години штатної роботи + 72 години додатково у разі аварійної ситуації. Як елемент безпеки ПА використовує запатентовану систему моніторингу стану корпусу в режимі реального часу, яка аналізує тиск на судно та цілісність конструкції. Будь-які виявлені проблеми викликали б «ранне попередження» пілота, щоб залишити «достатньо часу для... безпечного повернення на поверхню».

На підставі аналізу конструкції ПА «Титан» виділимо найбільш слабкі її елементи: місця склеювання вуглепластикового корпусу з титановими кільцями; ілюмінатор, який невідомо точно, який тиск витримував; і поведінка вуглепластика при циклічному навантаженні/розвантаженні. Використовуючи маловивчений у поведінці на великих глибинах матеріал, компанія також обрала складно зчленовану конструкцію корпусу, який складається з вуглеволоконної труби циліндричної форми з прикріпленими до неї в торцях титановими напівсферами. Тоді причиною загибелі ПА та його екіпажу може бути руйнування або вуглепластикового корпусу або акрилового ілюмінатора. Однією з можливих причин катастрофи могла бути поломка люка з болтами, який використовувався для герметизації апарату, або протікання між кришкою і корпусом. Така пригода також спричинила б руйнування корпусу ПА. Другою можливою причиною могли стати помилки на стадії конструювання корпусу апарату, який не витримав тиску води.
